# ΕΠΑΝΑΧΡΗΣΗ ΤΟΥ **ΤΕΜΕΝΟΥΣ ΧΑΜΗΔΙΕ** ΣΤΟ ΚΑΣΤΡΟ ΤΗΣ ΧΙΟΥ

REUSE OF **HAMIDIYE MOSQUE**  
IN THE CASTLE OF CHIOS

ΧΙΟΣ / CHIOS 2023

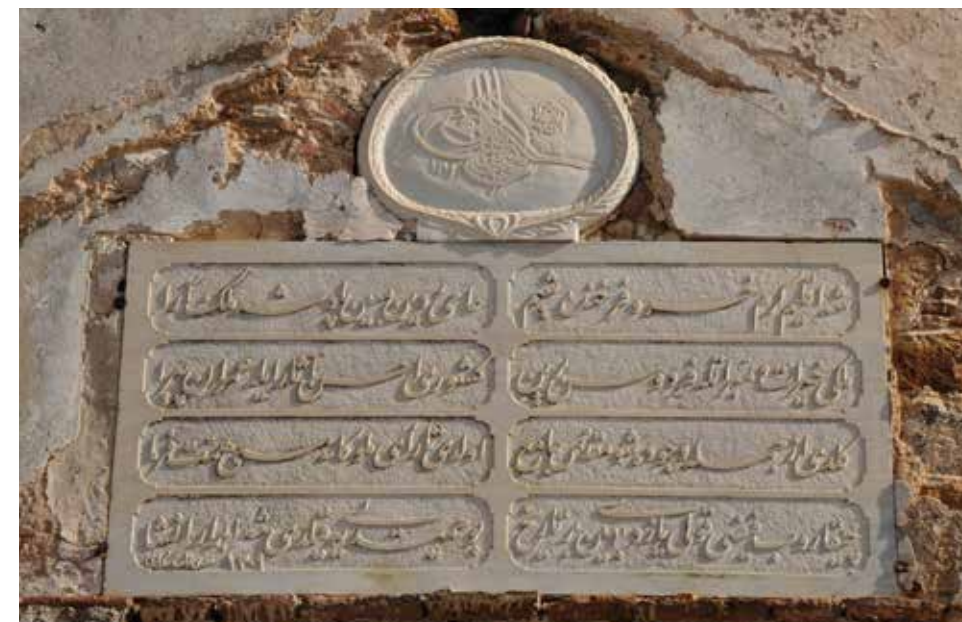
Εικ. 2 / Fig. 2

Επιγραφή επάνω από την είσοδο

HAMIDIYE MOSQUE is on Saint George street (fig. 1) near the main square of the Castle of Chios, where there is also a small Ottoman cemetery and quite near the larger mosque of the Castle, namely Eski Camii, which nowadays houses the parish church of Saint George. Hamidiye Mosque was built in 1891/92 under the patronage of Sultan Abdul Hamid II. Informations on the patron and the foundation date of the mosque are provided by a marble inscription over the main entrance, which included an epigram by poet Feiji, in Ottoman Turkish, which replaced Arabic in the 16<sup>th</sup> century (fig. 2). The marble inscription is divided into eight shallow segments, arranged in two columns of four segments each:

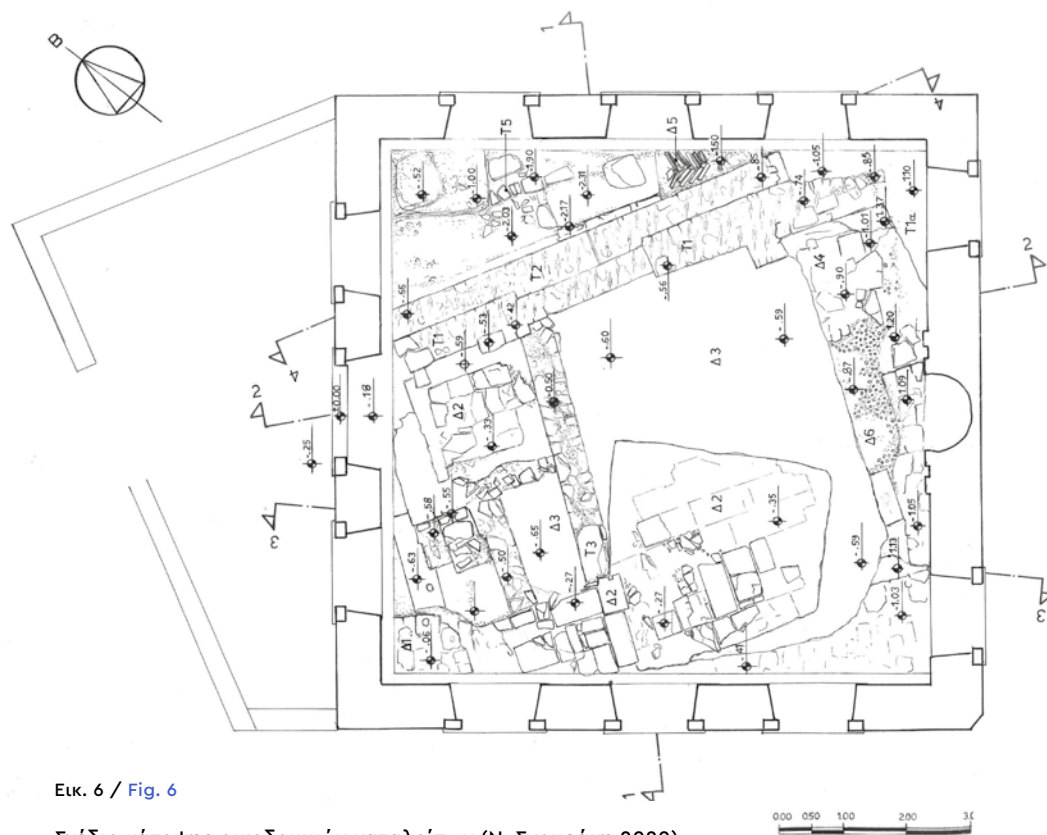
Εικ. 6 / Fig. 6

Σχέδιο κάτοψης οικοδομικών καταλοίπων (N. Σγουράκη 2020)

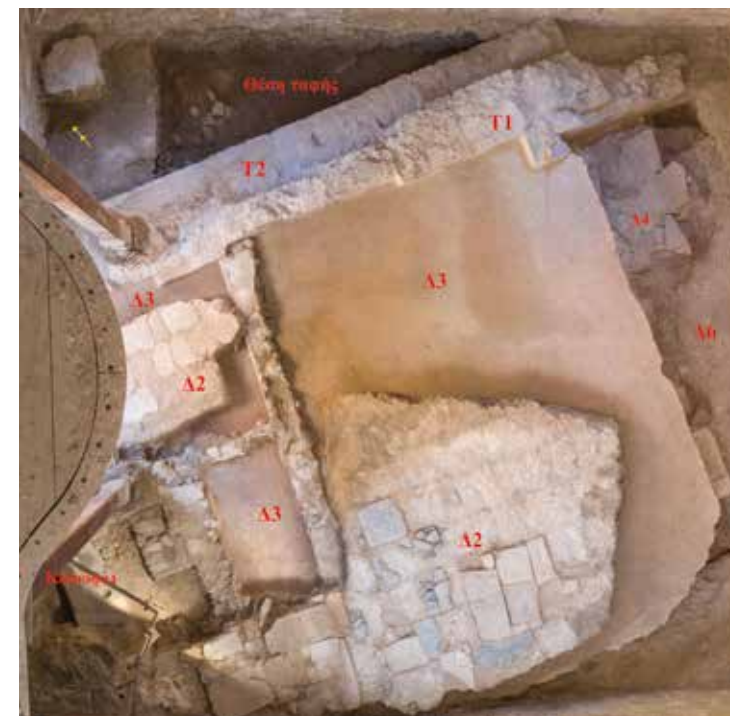
Εικ. 7 / Fig. 7

Οικοδομικά κατάλοιπα των προγενέστερων κτηρίων

such wall to the south (T1) was found at a depth ranging from -0.42 to -0.85 m. it was 0.70 m wide and narrowed down to 0.40, in 2.10 long part of it, with an indentation on either face of the wall. Mortar render still survived on the interior face. The second wall to the north (T2), was found at a depth ranging from -0.66 to -0.85 m. and had a width of 0.40/0.60 m. Off-white ashlars of varying dimensions, arranged in four irregular courses composed the well-built, monumental masonry of the exterior face of the wall

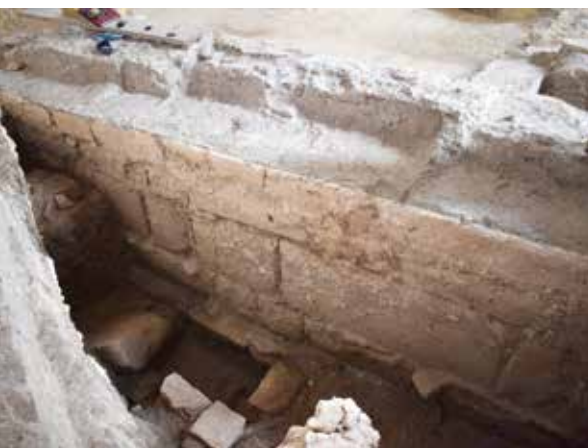
Εικ. 8 / Fig. 8

that survived to a height of 1.52m (fig. 8). The foundation course extended 0.20 m. further out of the wall face, and was found at a depth of -2.17 m. A free grave with a skeleton lying face up, with its head facing the East, and the right arm resting on its abdomen was discovered at a depth of -2.00 m. (fig. 9). Part of a floor (Δ5), with maximum surviving dimensions 0.70x0.65 μ. composed of bricks laying on their narrow side in a herringbone pattern was discovered adjacent to the exterior face of wall T2, at a depth of -1.35 m. Two other floors, Δ2 at

Βόρεια παρειά του τοίχου T2

North face of wall T2

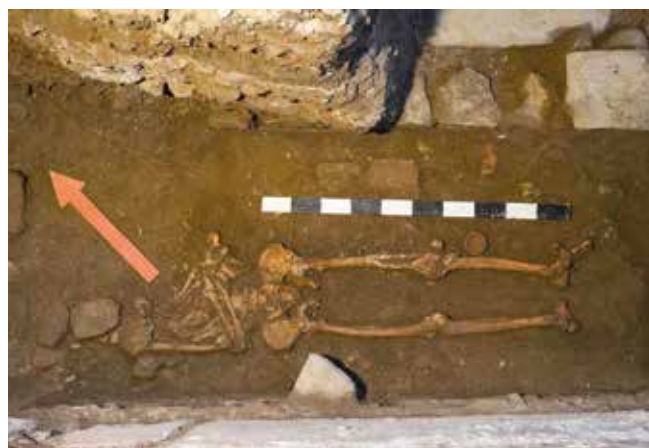
Εικ. 9 / Fig. 9

Ελεύθερη ταφή μεταξύ του τοίχου T2 και του βορειοανατολικού τοίχου του τεμένους Χαμηδιέ

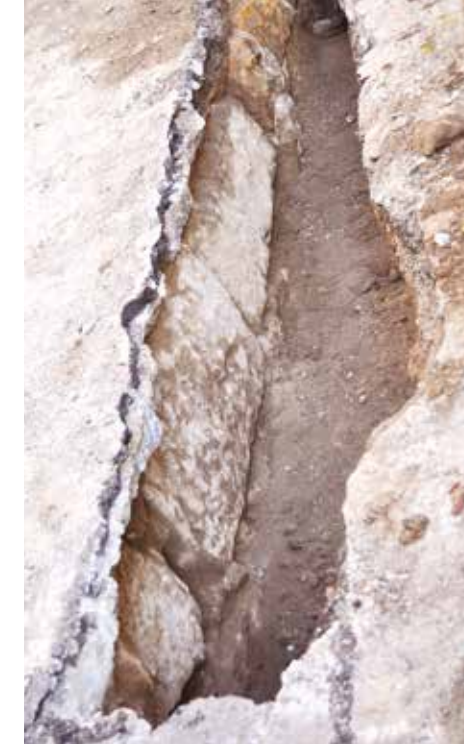
Εικ. 12 / Fig. 12

Ανατολικός τοίχος του κτηρίου που αποκαλύφθηκε στην οδό Αγίου Γεωργίου, Κάστρου Χίου

In December 2020, the Hellenic Electricity Distribution Network Operator of Chios excavated on Saint George Street, and in particular along the part of it that extends along the southeastern side of Hamidiye Mosque, in order to install the subterranean power cable network of the monument. Immediately after the removal of the surface course of the street and a depth that ranged between -1.52 and -1.72 m. with respect to the threshold of the current entrance of the mosque, came to light the eastern end of an edifice that extended to the west under the mosque foundation (fig. 11 a-b). Its eastern side was defined by an 8.40 m. long wall (fig. 12), while the southern side by a wall that was visible for a length of 3.00 m. (fig. 13). The two walls survived up a low height, at most 1.00 m. and only their outer faces, mostly built of massive ashlar stones, were visible. The two interior

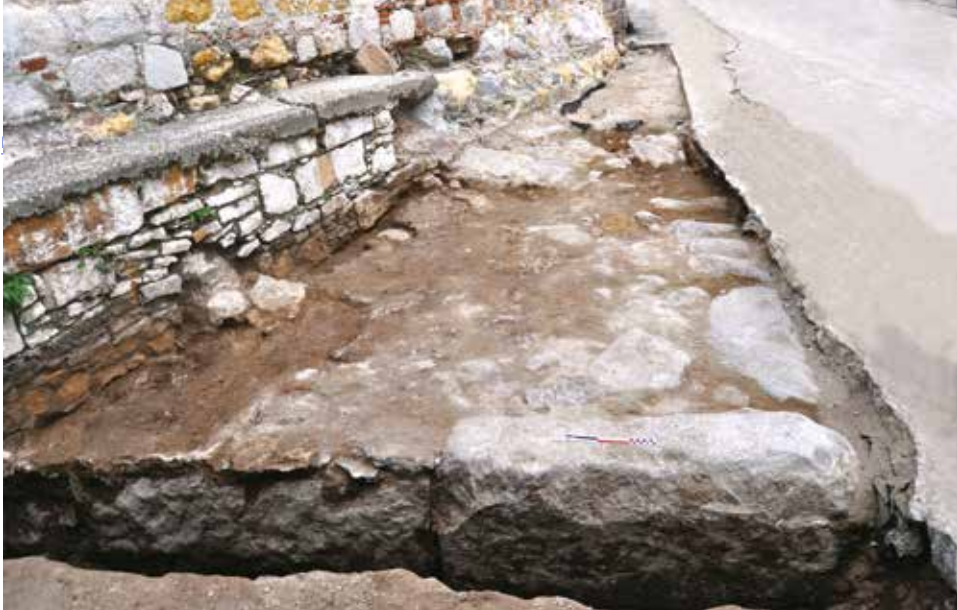
Εικ. 13 / Fig. 13

Ανατολικό τμήμα του κτηρίου που αποκαλύφθηκε στην οδό Αγίου Γεωργίου, Κάστρου Χίου

faces were not visible, as the entire interior space of the structure, at least to the extent that it was excavated, was covered with a layer of rubble masonry built with a strong mortar. Judging by the similarity in construction, and the almost identical foundation depth, wall T2 must have been connected the monumental building whose remains were discovered inside the mosque. The protruding by 0.20 m. foundation course below the two walls on Saint George street was unearthed to a depth of -2.20 m. while that of wall T2 to -2.17 m. The minimal amount of pottery collected during this excavation dates back to middle Byzantine times (mid-12th – early 13<sup>th</sup> century), and was mainly comprised of unpainted, everyday pottery sherds, some of which have dense incised grooves, while another sherd from an open, green and brown painted pottery ware, and part of another open, incised sgraffito ware, were also found.

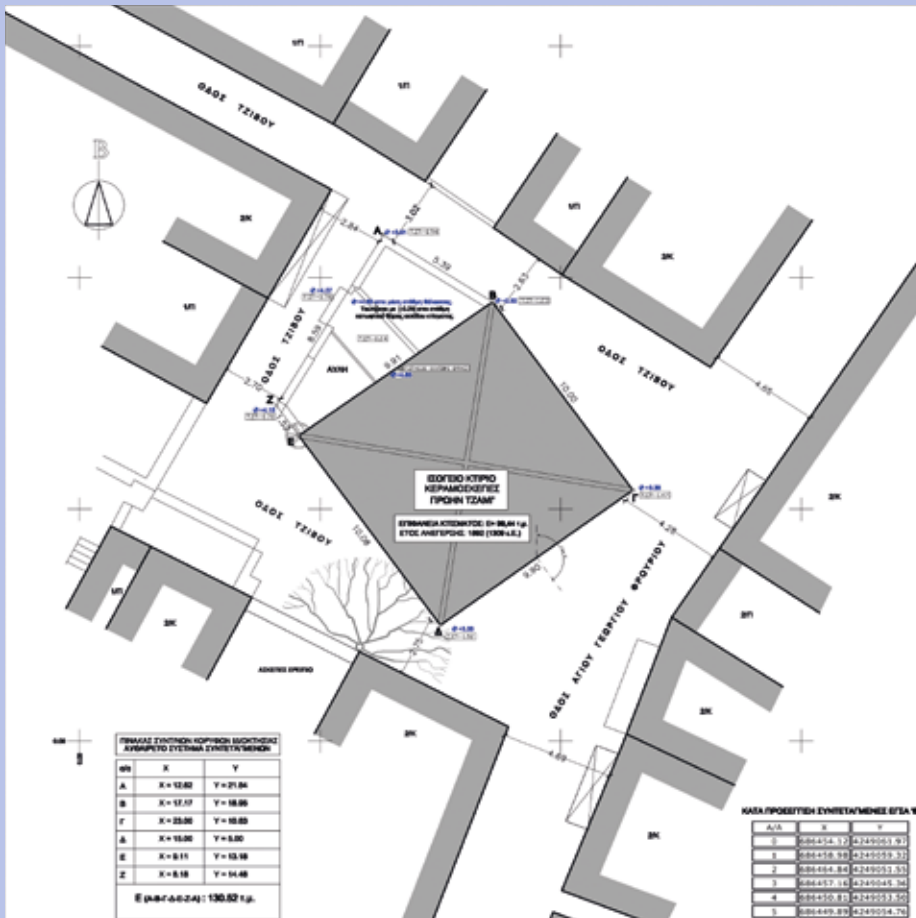
Εικ. 17 / Fig. 17

Τοπογραφικό διάγραμμα (Μελέτη Στ. Βασιλάκη)

Topographic map (St. Vasilakis proposal)

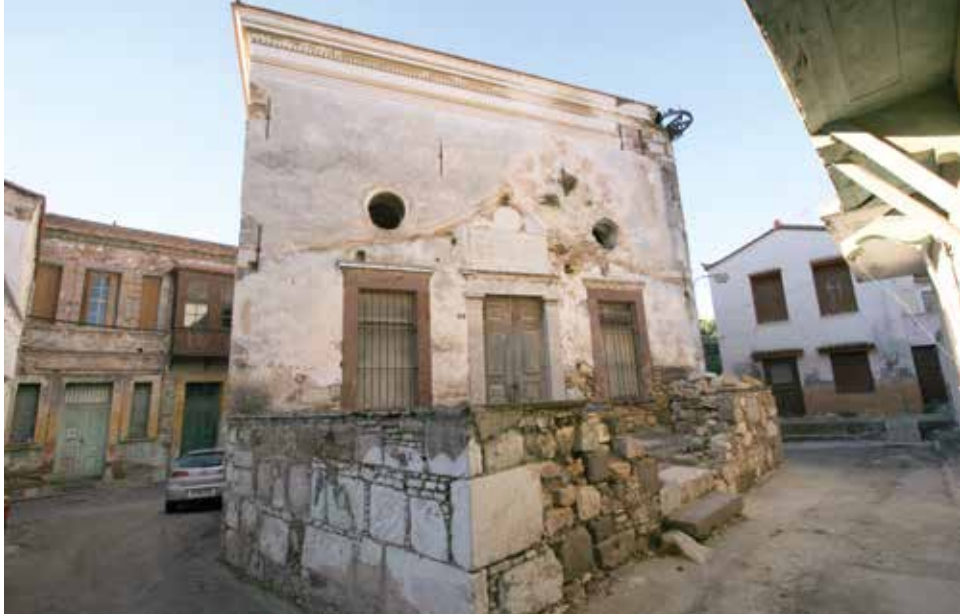
Εικ. 18 / Fig. 18

Βορειοδυτική όψη (πρόσοψη), πριν τις εργασίες αποκατάστασης

Northwestern (main) façade, before restoration

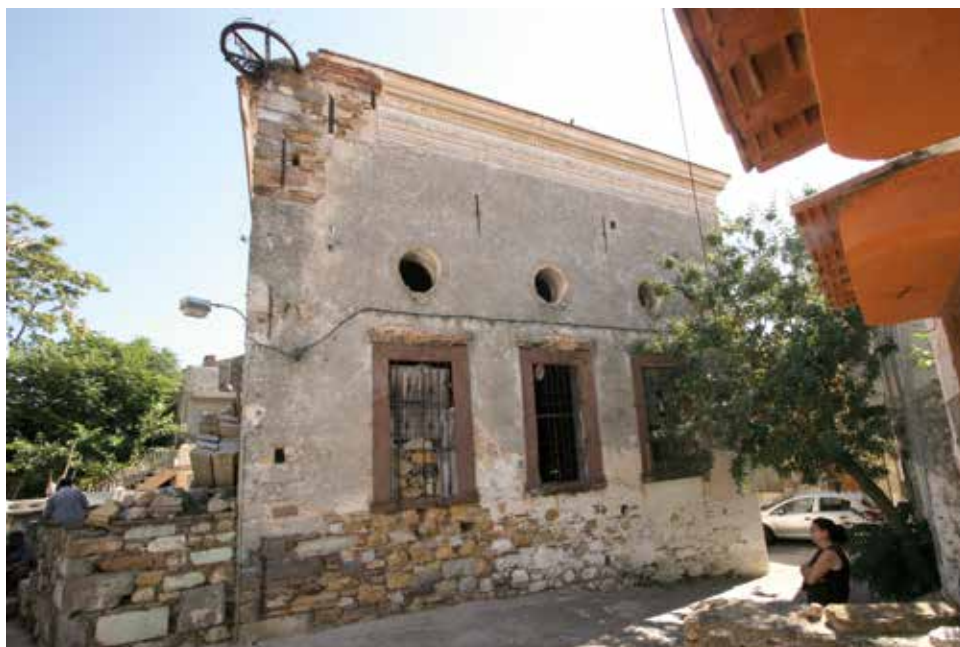
Εικ. 19 / Fig. 19

Νοτιοδυτική όψη, πριν τις εργασίες αποκατάστασης

Southwestern façade, before restoration

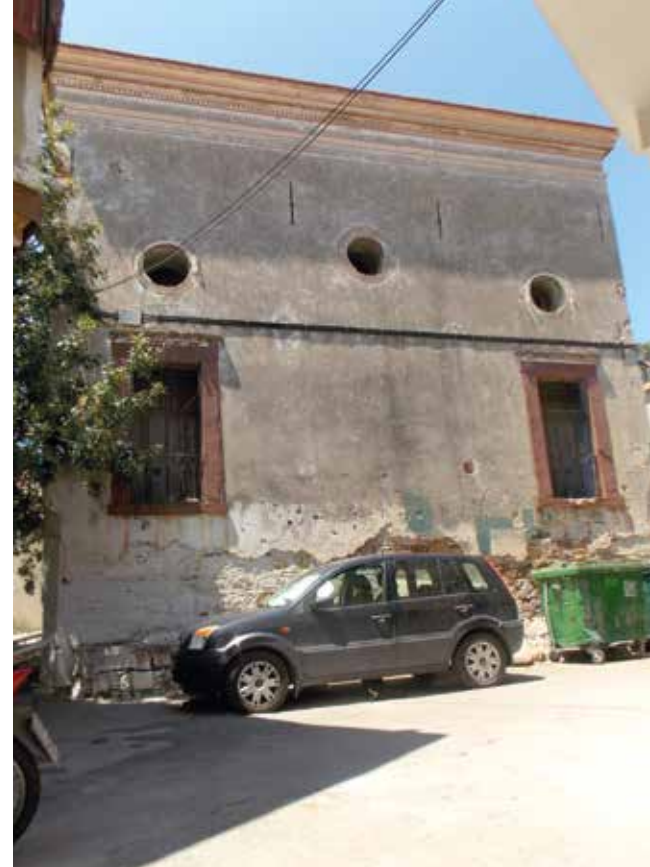
Εικ. 20 / Fig. 20

Νοτιοανατολική όψη, πριν τις εργασίες αποκατάστασης

Southeastern façade, before restoration

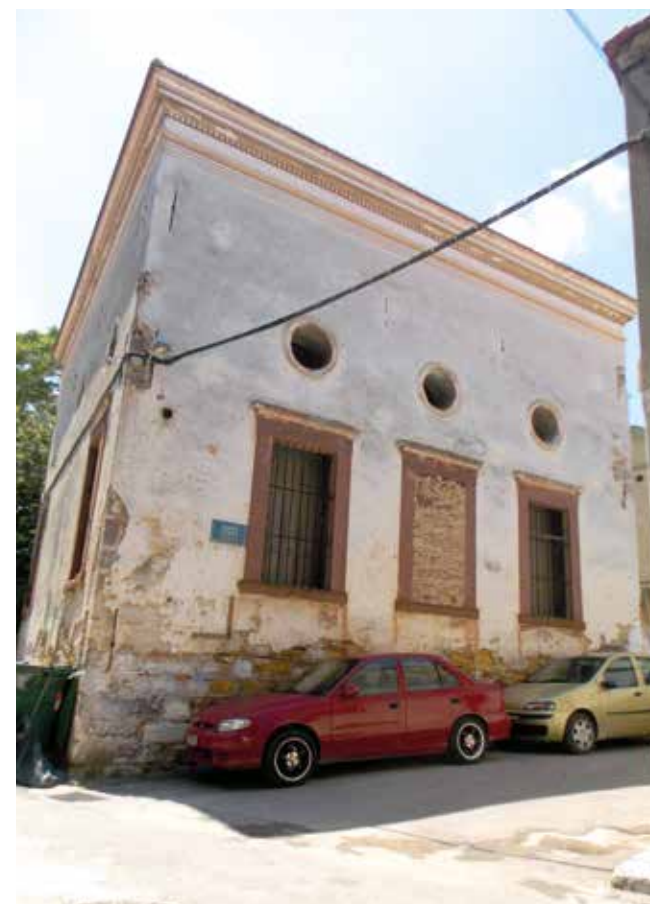
Εικ. 21 / Fig. 21

Βορειοανατολική όψη, πριν τις εργασίες αποκατάστασης

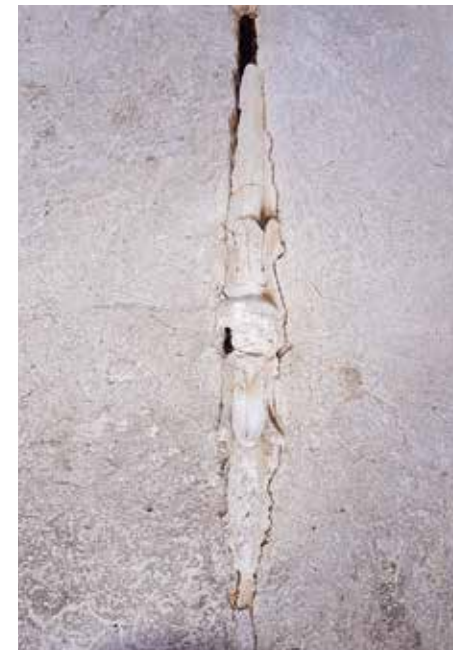
Εικ. 22 / Fig. 22

Κλειδί αγκύρωσης με γύψινο διακοσμητικό στη βορειοανατολική όψη, πριν τις εργασίες αποκατάστασης

The system of hidden wooden ties that are incorporated into the width of the walls extends on four levels, as is attested by their iron anchors (keys) on the exterior façades. Another interesting morphological feature is the covering of one tie anchor key on the upper level of the northeastern façade with a relief decorative element made of lime mortar. (fig. 22). Two similar specimens are reported by the bibliography to have been found in the 1930s in buildings in the Vouno village in south Chios, and a third has also been detected in the Zygomaladiko mansion in the Kampos settlement, south of the city of Chios.

removed, consolidated, completed and then used as a prototype to reconstruct twenty-four identical elements, that cover the two upper rows of tie-rod anchor keys on all four façades of the building. The band that runs along the perimeter of the walls below the roof, and the decorative cornice at the base of the dome were consolidated with grouting through cracks and other openings, and the other parts of the decoration that were damaged or decayed were superficially consolidated as well. The cleaning of the original remnants of the decoration from soot deposits and pollutants revealed that parts of the interior lighting holes frames, the decorative cornice at the base of the dome, the pilasters of the *mihrab*, and the rosette in the center of the dome, were originally painted gold (fig. 48). Furthermore, the removal of

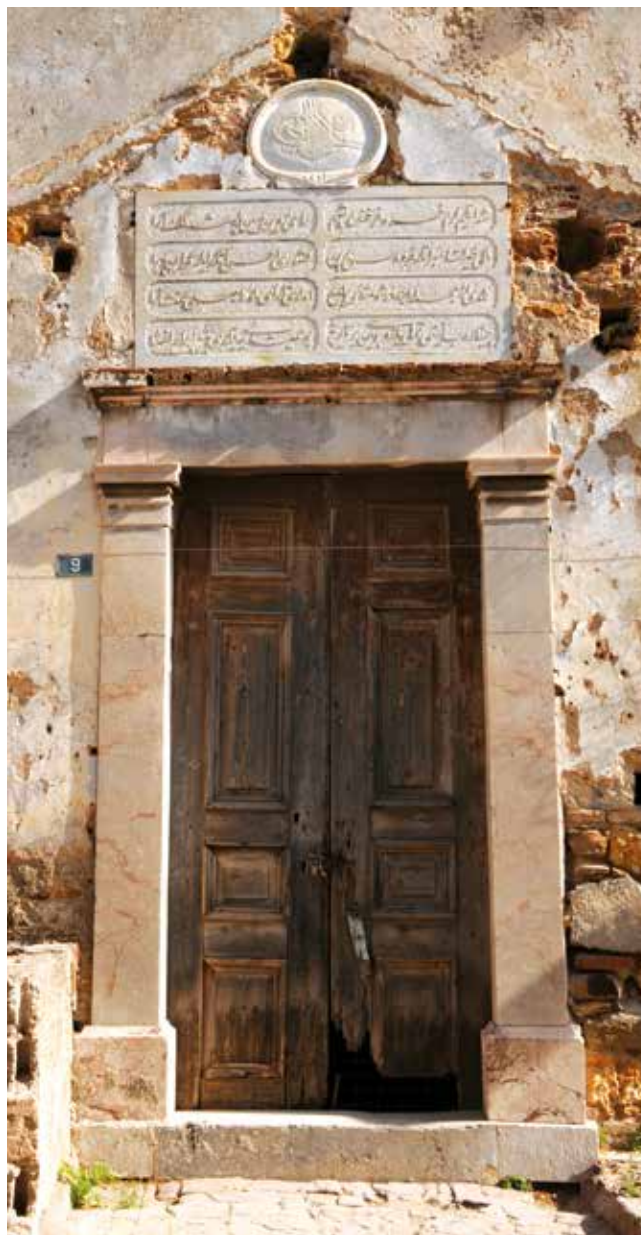
Εικ. 23 / Fig. 23

Είσοδος, πριν τις εργασίες αποκατάστασης

The entrance to the mosque is located on the northwestern façade (fig. 23). It has a doorframe of local Chios marble, from the quarry that is a short distance to the northwest of the city of Chios, the so-called “Latomi” area. This is the same marble known in antiquity as *Marmor Chium*, or *Portasanta*, a name given to it as it provided the marble pilasters that adorn the Holy Gate of Saint Peters Cathedral in the Vatican. The Hamidiye Mosque door frame is distinctive in its

Η είσοδος στο τέμενος διαμορφώνεται στη βορειοδυτική πλευρά του (εικ. 23). Φέρει περιθύρωμα από μάρμαρο που προέρχεται από τη Χίο και συγκεκριμένα από λατομείο που βρίσκεται στα ΒΔ και σε μικρή απόσταση από την πόλη της Χίου, στην περιοχή με τη χαρακτηριστική ονομασία «Λατόμι». Πρόκειται για το περίφημο στην αρχαιότητα *Marmor Chium*, γνωστό και με την ονομασία *Portasanta*, η οποία του αποδόθηκε από τις παραστάδες από το ίδιο μάρμαρο που κοσμούν την Ιερή Πύλη του ναού του Αγίου Πέτρου στο Βατικανό. Η μορφή του περιθυρώματος χαρακτηρίζεται από λιτότητα και αυστηρότητα. Αποτελείται από ακόσμητες

austerity. It is composed of unadorned pilasters that rest on cubical bases, crowned with capitals that support the, also unadorned, lintel. A similar door frame can be found in the entrance of the tekke mosque of Ali Dede Horasani of the Bektashi Order (1811) in Heraklion, Crete, a building that is also covered with a tiled, hipped roof. Both the patron inscription of 1891/92 over the entrance of Hamidiye Mosque, and the medallion with the *tughra* of Sultan Abdul Hamid II, are carved in white marble.

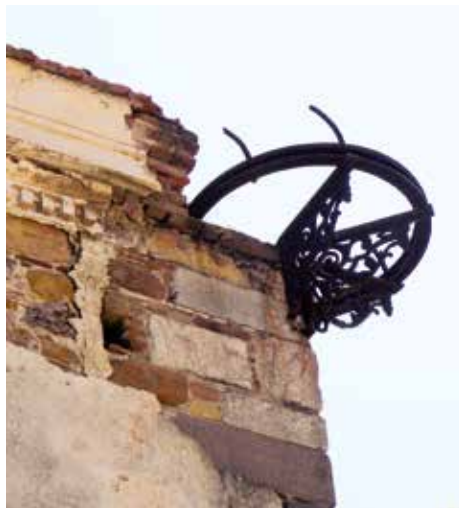
Εικ. 24 / Fig. 24

An iron ring with a diameter of 1.10 m. can be found on the western corner of the building (fig. 19 & 24). The hidden part of this ring is embedded in the masonry wall, while the part that protrudes is supported by three iron projecting bases (corbels), intricately decorated with winding floral patterns. Twelve square holes on the ring suggest that it used to possess a grill. This metal structure must have belonged to some kind of minaret/balcony, on the exact form of which we have no evidence. Any evidence that might have been useful in identifying it, were lost during the collapse of the western corner of the roof, which knocked down part of the dome as well. According to oral testimonies of neighboring inhabitants, the upper part of the minaret was intentionally and copiously demolished by National Power Company workers, as it stood in the way of hanging electricity cables. A painting by Chian painter Giorgos Zymarakis (1934-2023), who was born and raised in the neighborhood around the mosque, depicts the central square of the Castle and the surrounding buildings as re-

Σιδερένιος εξώστης στη δυτική εξωτερική γωνία, πριν τις εργασίες αποκατάστασης

The iron tie-rod anchor keys on four distinct levels on the exterior façades of the building, as well as the iron ring of the minaret balcony on the western, exterior corner of the mosque were conserved according to the “Restoration proposal for the metal decorative elements of Hamidiye Mosque of the Castle of Chios” which was prepared by Evangelia Kardara, freelance conservator of Antiquities and

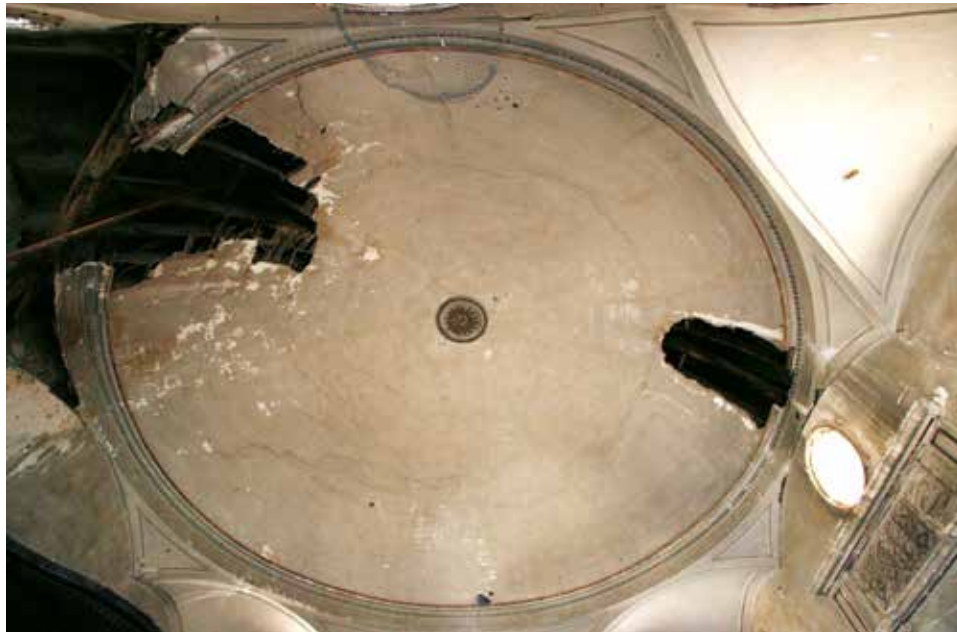
Εικ. 25 / Fig. 25

Τρούλος, πριν τις εργασίες αποκατάστασης

A hemispherical dome with a diameter of 8.50 m over the prayer hall (*harem*) of the mosque (fig. 25) whose interior dimensions are 8.50 x 8.50 m. The dome covers the entire space, and its highest point is almost 8.60 m. from the floor. For the transition from the square worship space to the circular base of the dome, a Byzantine solution, that of four spherical triangles (*pendentives*) was chosen; the use of spherical triangles became prevalent particularly in the case of single dome mosques since the 15<sup>th</sup> century. Four, large spherical triangles on the four corners of the prayer hall form an octagonal base, which transforms to a circular base with the help of another eight, smaller spherical triangles. All twelve spherical triangles are framed with simple relief bands. The base of the dome is adorned with a 0.40 m. high band, identical to the one that is found under the exterior

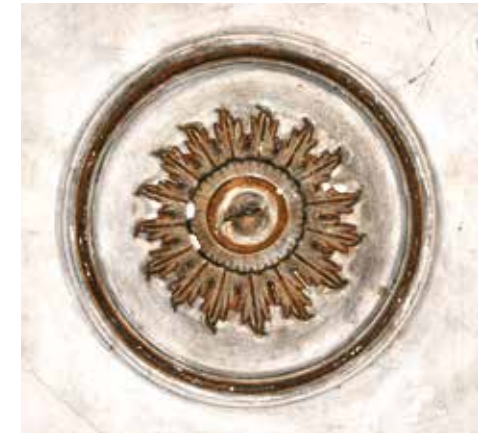
Εικ. 26 / Fig. 26

Ρόδακας του τρούλου, πριν τις εργασίες αποκατάστασης

cornice of the building. The center of the dome is adorned with a rosette, with a diameter of 0.80 m. composed of interwoven circular frames (fig. 26).

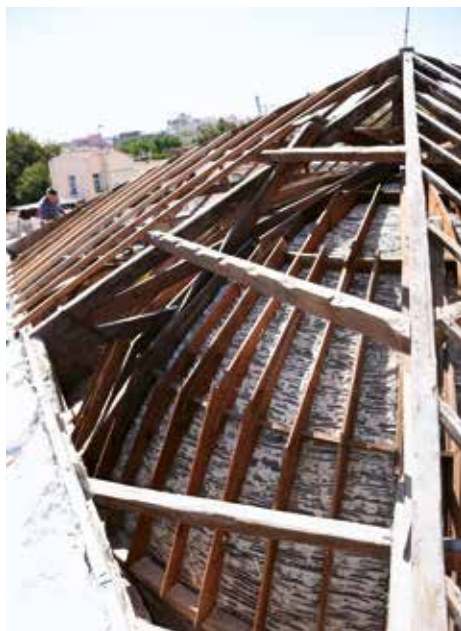
Εικ. 27 / Fig. 27

structure of the dome and is of particular interest. Since the truss joists could not be horizontal as they would then protrude onto the interior of the dome, they were replaced with inclined wooden rafters, artfully interwoven to render the entire structure rigid. Hence, the entire skeleton of the dome resembles a large umbrella, with three successive rings, with 64 ribs on the base ring, 32 on the second ring, and 16 on the third. The underlying diagonal trussjoists are placed tangentially to the curvature of the dome, and in fact their central parts are made narrower so that they will not intrude into the dome.

Άποψη του σκελετού του τρούλου, πριν τις εργασίες αποκατάστασης

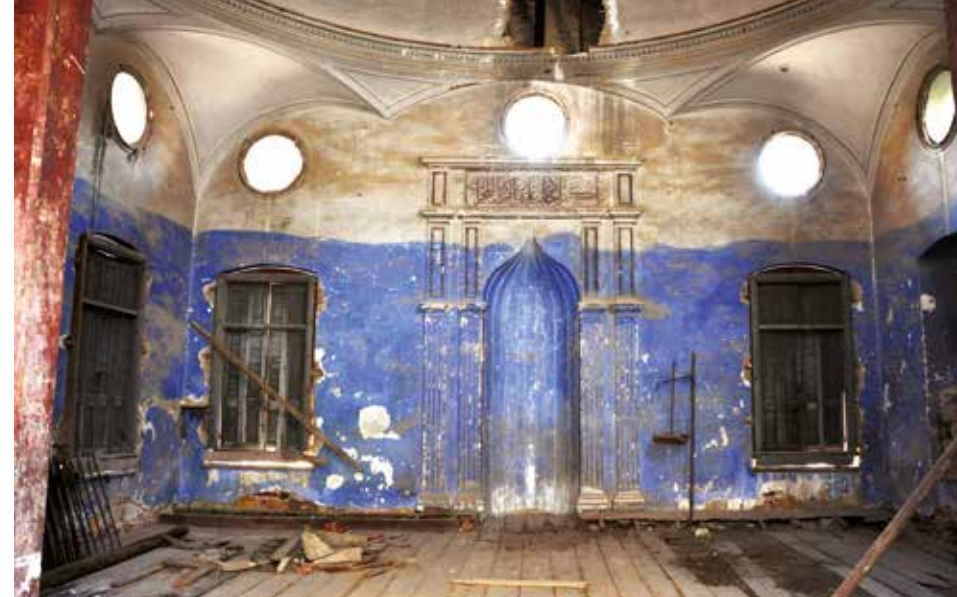
Εικ. 28 / Fig. 28

Νοτιοανατολική εσωτερική πλευρά, πριν τις εργασίες αποκατάστασης

Southeastern side of the interior, before restoration

sacred Muslim city of Mecca (fig. 28). As was common since the 15<sup>th</sup> century, the *mihrab* is placed directly across from the entrance on northwestern side. It is formed with the mortar moulding technique, its overall height is 4.50 m., its width 2.50 m. and in terms of morphology it can be classified as neo-classical. The semidome of the niche terminates in an ogee pointed arch, and the niche is framed with two pilasters with capitals on low bases. The pilasters are adorned with fluting up to the level of the springing of the niche arch, and with a simple relief rectangular frame in gold above the fluting. A horizontal lintel supports an inscription with lettering in relief that refer to verse 37, chapter 3 (*Al-Imran*) of the Quran: “Whenever Zechariah visited Mariam in the sanctuary” and the date 1891/92 (Hegira 1309) (fig. 29). The text of the inscription refers to an episode from the Life of the Virgin Mary in the Holy of Holies in the Temple of Solomon, according to the Apocryphal Gospel of James. Comparable specimens of this inscription, which was customarily found in this spot, can be found in three more mosques in Crete, namely the Selim Sultan Mosque (1646) in the Forteza fort in Rethymno, the Küçük Hasan Pasha Mosque (or Yali Camii) (1645-1648) in Chania, and the Reçer Pasha Mosque (17<sup>th</sup> century) in Heraklion. It is also found in the *mihrab* of the Gazi Hasan Pasha Mosque (1768) in Kos, and the *mihrab* of Hasan Fehmi Pasha Mosque (1904) in Thessaloniki.

The old floor of the prayer hall which was removed in order to carry out the excavation was made of wide wooden planks (fig. 28). A 0.20 high, and 1.00 m. wide raised step run along the southeastern side of the interior, except for the part in front of the *mihrab* niche.

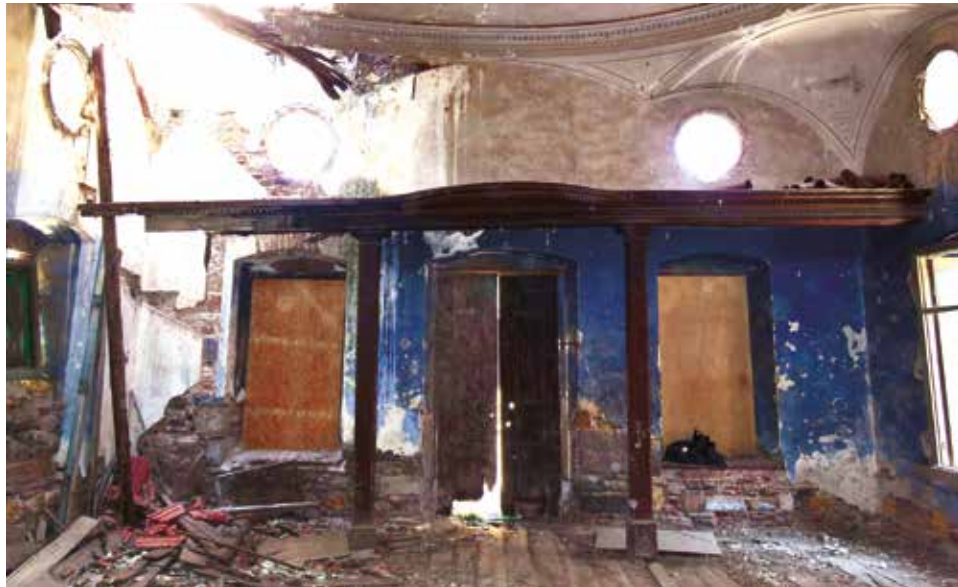
Εικ. 30 / Fig. 30

A wooden gallery (*mahfil*) with a central semicircular protrusion, on the axis of the *mihrab*, runs along the entire length of the northwestern wall of the prayer hall (fig. 30) supported on two wooden piers, and the surrounding masonry walls. The width of this ter-

Ξύλινος εξώστης στη βορειοδυτική πλευρά, πριν τις εργασίες αποκατάστασης

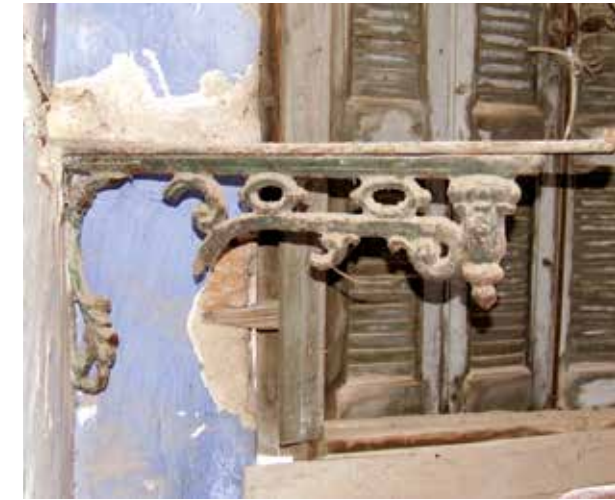
Εικ. 31 / Fig. 31

Σιδερένιο στοιχείο στην ανατολική γωνία, πριν τις εργασίες συντήρησης

An iron element, with floral motifs attached to the eastern corner of the building at a height of 1.50 m. over the floor (fig. 31) may possibly have been the so-called *kursi* or *kürsü*, namely a type of stone or wooden bench to the left of the *mihrab*, on which the holy books were placed.

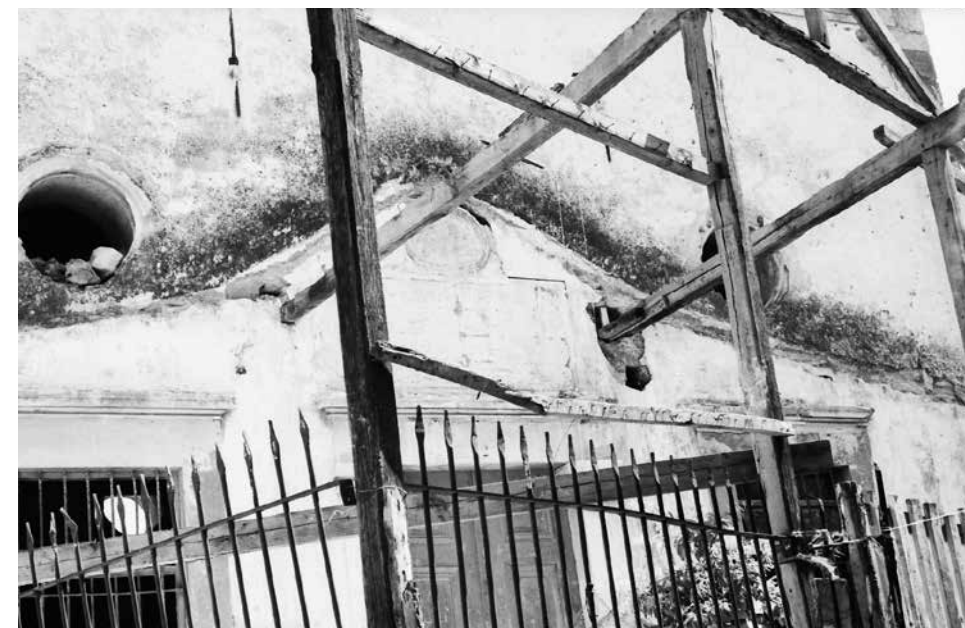
Εικ. 32 / Fig. 32

Κατάλοιπα ξύλινου προστώου στη βορειοδυτική πλευρά. Λήψη έτους 1972

The existence of a wooden portico (*revak*) on the main façade of the building can be deduced from the evidence that has survived in the building itself, and from Danger Report n. 46/1958 of the City Planning Office of the Directorate of Technical Services of the Municipality of Chios, which mentions the wooden porch on the northern side of the mosque that needs to be demolished, due to the damage and settlement it had suffered. Furthermore, in a 1972 photograph of Hamidiye Mosque from the archives of

the Ephorate of Antiquities of Chios, one can see the remnants of the surviving wooden frame of the portico (fig. 32). This space, also characteristically known as “place of last congregation” (*Son Cemaat Yeri*), was used as a prayer ground for those that arrived late, or for any surplus worshippers that could not be accommodated in the already crowded mosque. The first appearance of this space as an integral part of a Muslim mosque dates back to the time of the Seljuk Turks, namely the early 14<sup>th</sup> century. Some early specimens such as the Akçasar Camii in the city of Karaman in central Turkey and Ulu Camii in the city

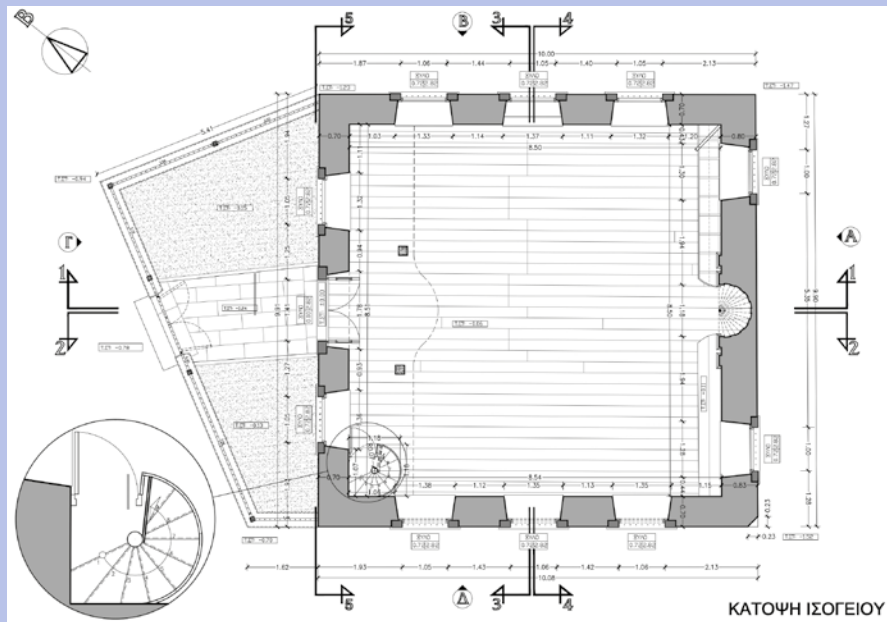
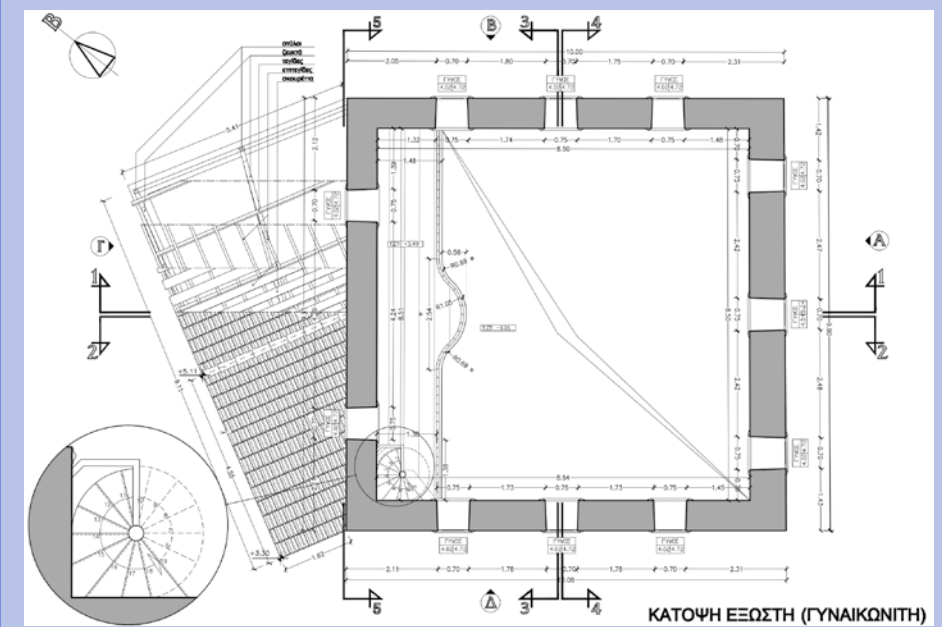
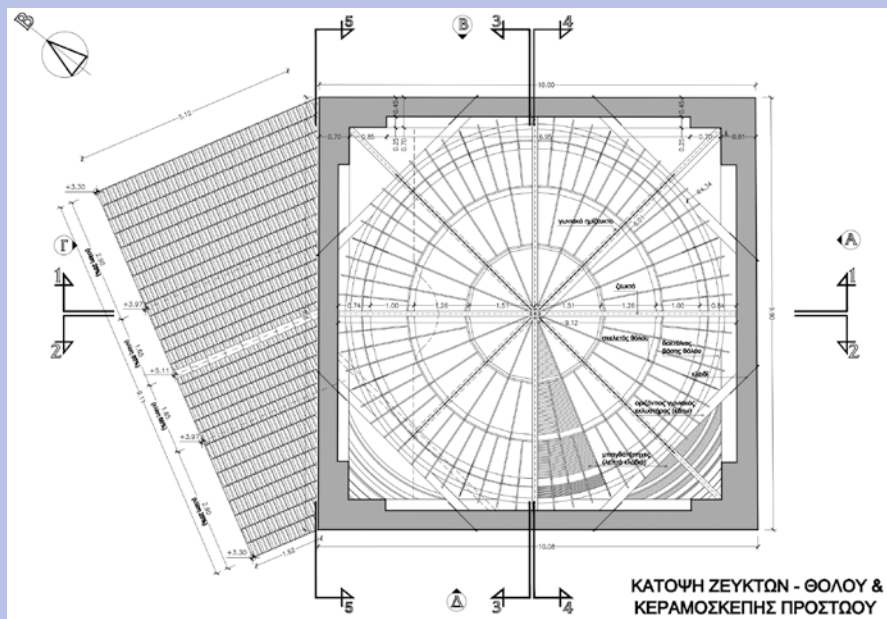
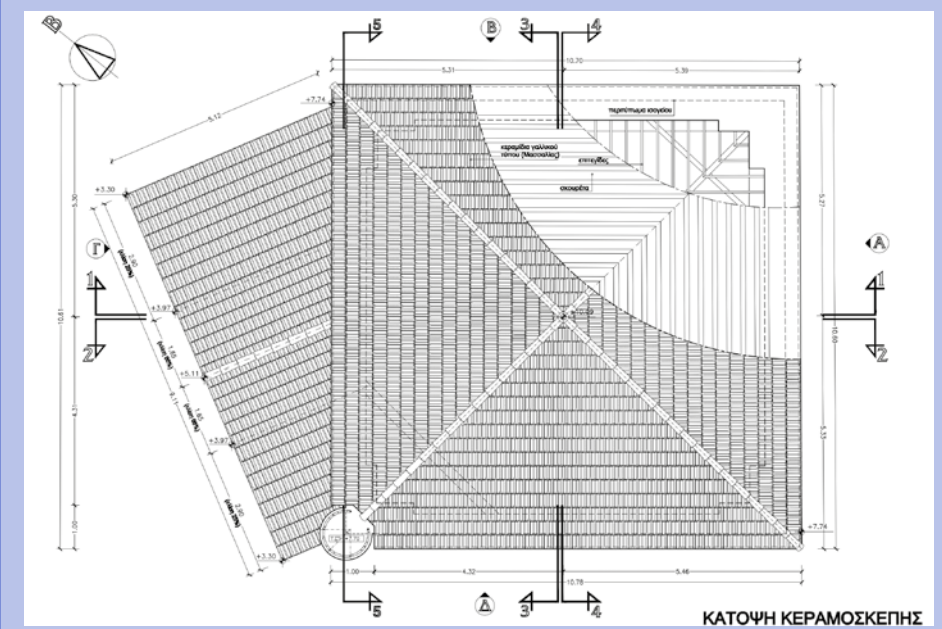
Εικ. 34 α-δ / Fig. 34 a-d

Restoration proposal plans (St. Vasilakis proposal)

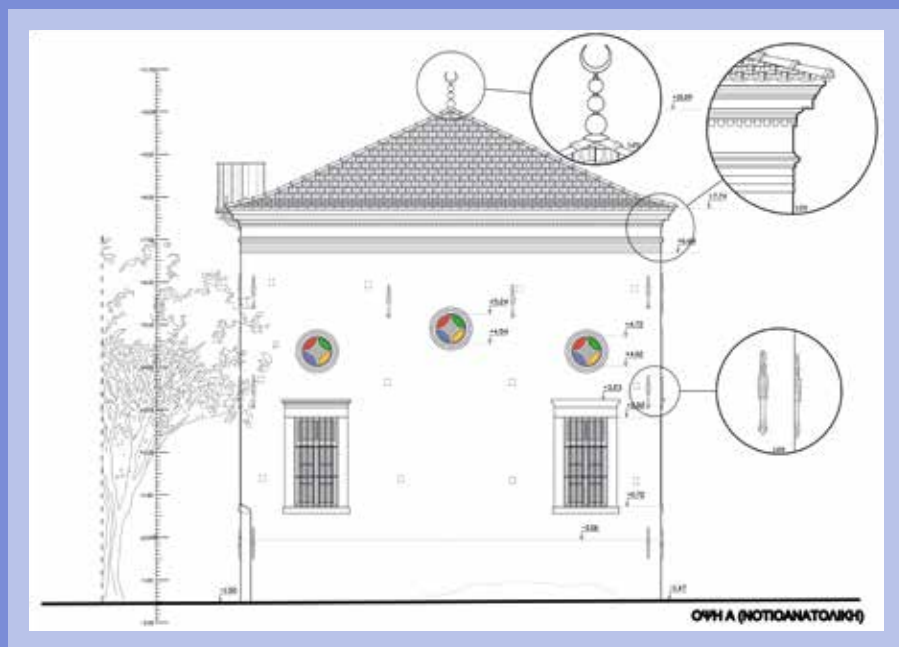
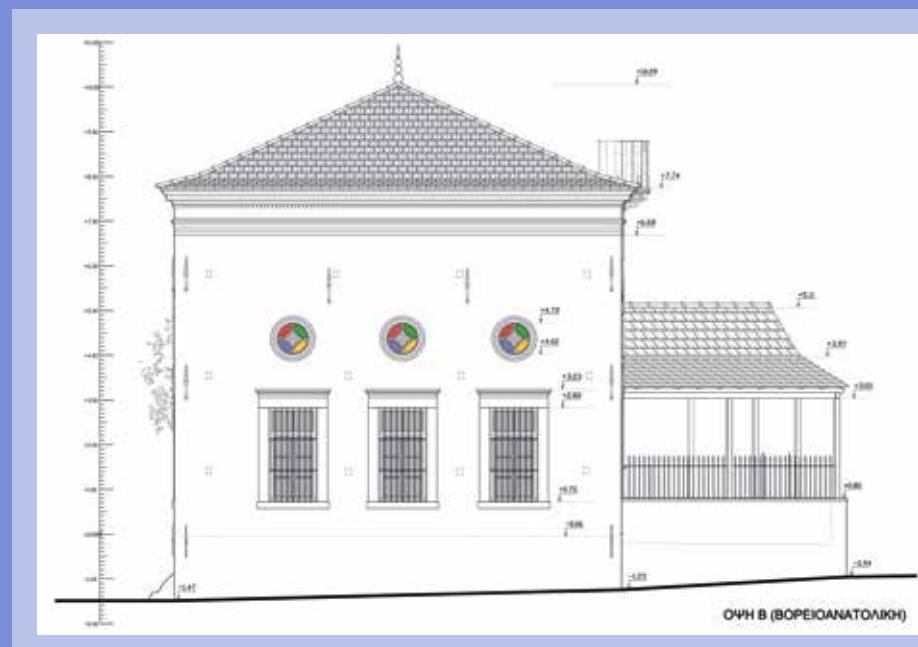
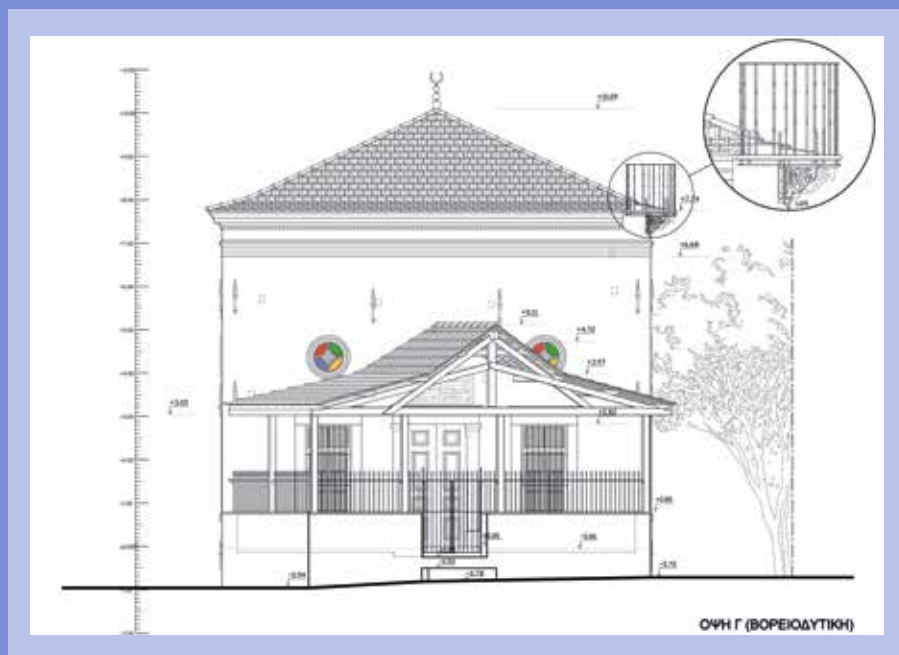
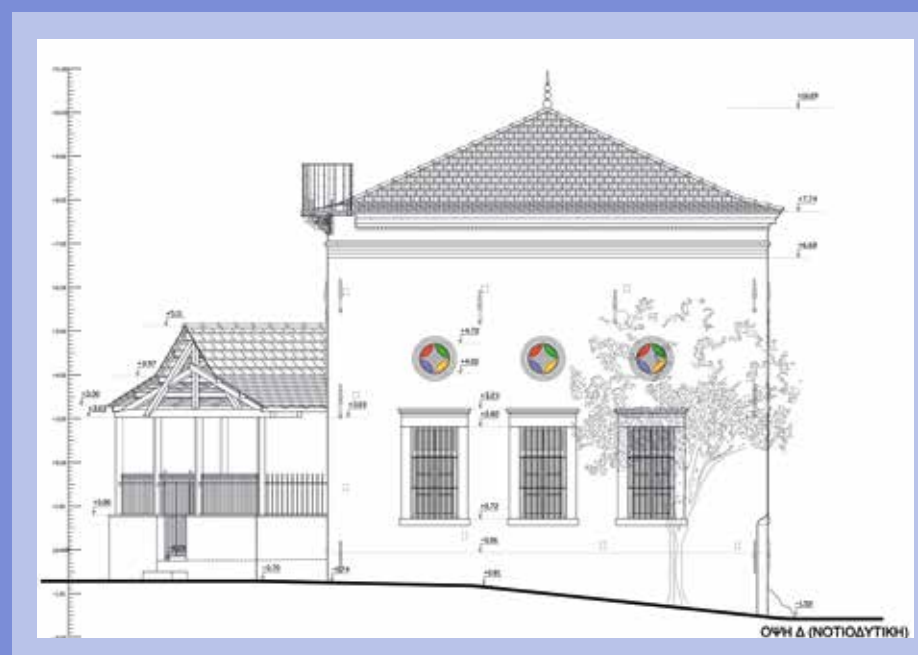
Εικ. 35 α-δ / Fig. 35 a-d

Restoration proposal elevations (St. Vasilakis proposal)

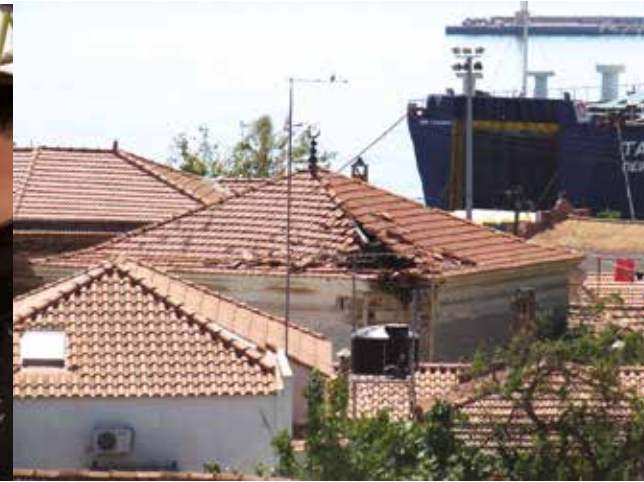
Εικ. 38 / Fig. 38

ty. According to the Pathology chapter in the restoration proposal, the primary damage was the destruction of the western part of the roof, which also caused the collapse of the part of the dome that lay beneath it (fig. 38), and of the interior wooden staircase that led up to the gallery; there was also extensive damage to the relief sculpture decoration both in the interior of the building, and on its façades. Both the localized decay of the lower part of the stone masonry wall on the southwestern, main façade, and the wear on the stone window frames, were deemed to be of minor importance.

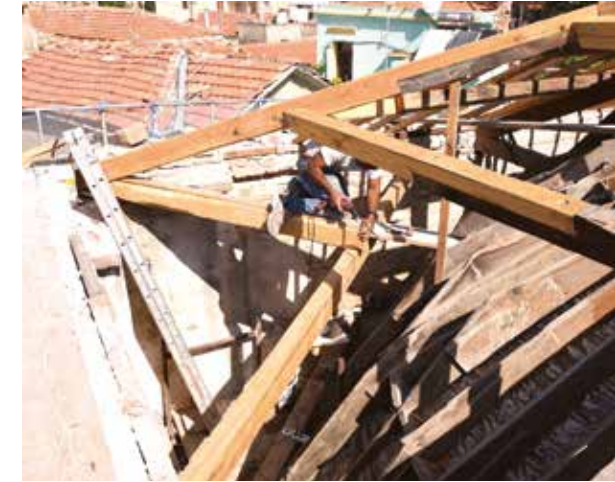
Εικ. 39 / Fig. 39

Μετά την απομάκρυνση των κεραμιδιών και των φθαρμένων σκουρέτων (πέτσωμα) και τεγίδων από τη στέγη του κτηρίου, έγινε καθαρισμός του εσωτερικού της στέγης, απομακρύνθηκαν όλα τα φερτά υλικά και στερεώθηκε η απόληξη των περιμετρικών τοιχοποιιών του κτηρίου. Αντικαταστάθηκαν τα φθαρμένα τμήματα του ξύλινου φέροντος σκελετού της στέγης με νέα από ξύλο καστανιάς, ανακατασκευάστηκε το δυτικό γωνιακό τμήμα της στέγης (εικ. 39), του οποίου

away, and the crown of the perimeter walls of the building was consolidated. The decayed portions of the timber skeleton of the roof were replaced with new ones from chestnut timber, the western part of the roof was reconstructed (fig. 39) and the new timber tie of the latter was connected to the iron ties of the northwestern and southwestern parts respectively. New chestnut timber purlins and new conifer timber sheeting were installed, then a layer of waterproof asphalt membrane was laid over it (fig. 40 a-c), and the roof was covered with new French-style ceramic tiles. Before all new ceramic tiles were installed, the conserved, iron decorative symbol was replaced on the roof top. Fir timber was used to replace the damaged elements of the dome skeleton on the southeastern and western part of the building (fig. 41), as well as the skeleton of the destroyed pendentives and the cornice at the base of the dome on the western corner of the building. The voids between the reconstructed parts of the dome and the pendentives were filled in with horizontally arranged, thin strips of conifer (fig. 42). All timber elements of the roof and dome, both preexisting and replaced, received a layer of clear wood preservative, and fungicide treatment.

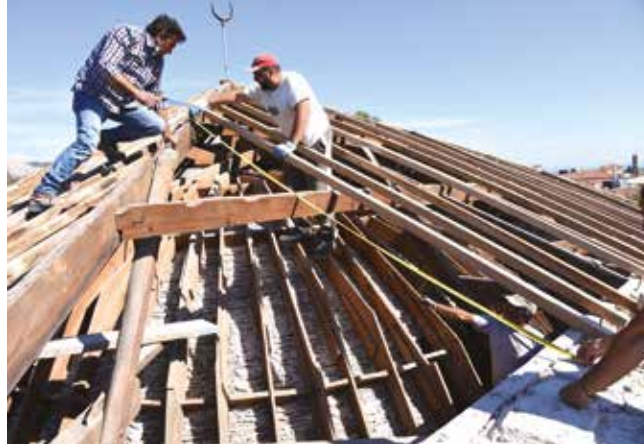
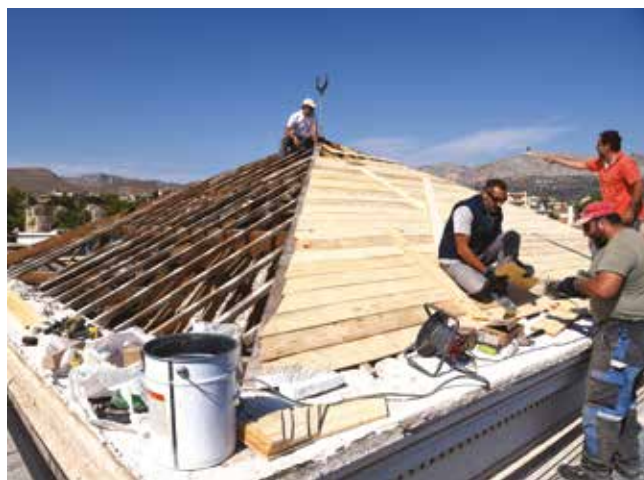
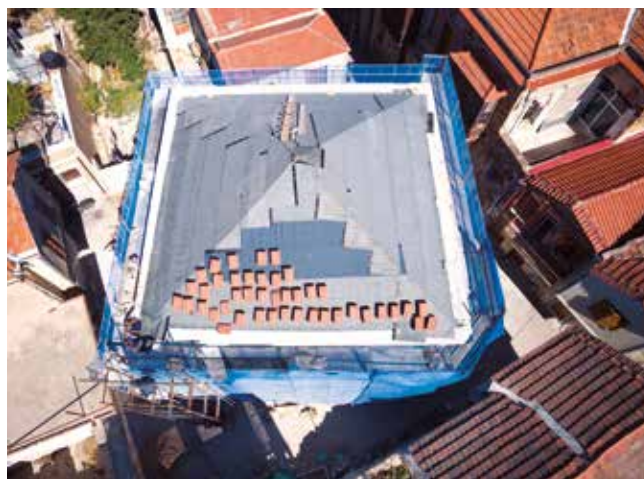
Εικ. 40 α-γ / Fig. 40 a-c

Roof, during restoration

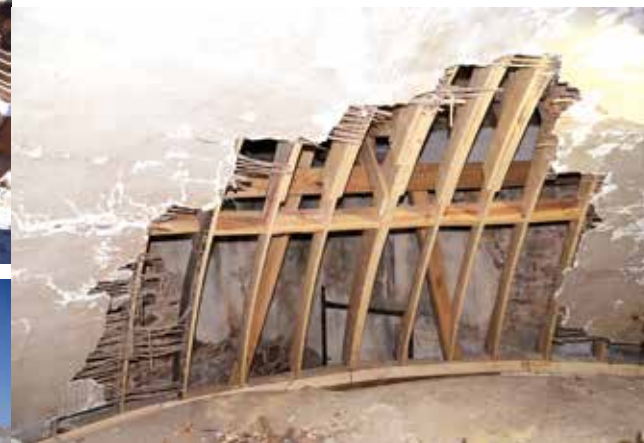
Εικ. 41 / Fig. 41

Εργασίες ανακατασκευής του ξύλινου σκελετού, στο δυτικό τμήμα του τρούλου
