# ΕΠΑΝΑΧΡΗΣΗ ΤΟΥ **ΤΕΜΕΝΟΥΣ ΧΑΜΗΔΙΕ** ΣΤΟ ΚΑΣΤΡΟ ΤΗΣ ΧΙΟΥ

REUSE OF **HAMIDIYE MOSQUE**  
IN THE CASTLE OF CHIOS

ΧΙΟΣ / CHIOS 2023

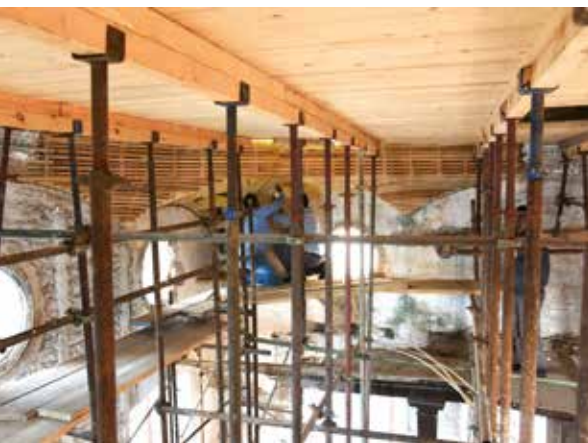
Εικ. 42 / Fig. 42

Εργασίες ανακατασκευής των σφαιρικών τριγώνων, στη δυτική γωνία

Reconstruction of pendentives, western corner

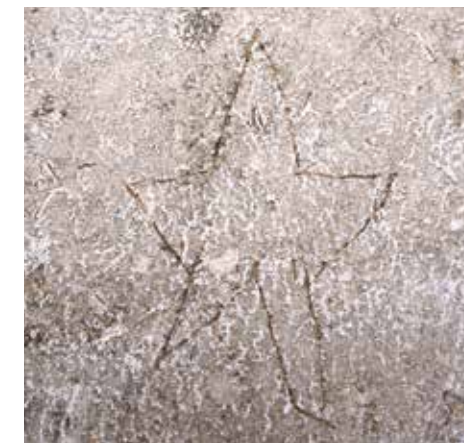
Εικ. 43 / Fig. 43

Εγχάρακτο αστέρι στη βορειοδυτική όψη

ventions were limited to small-scale rebuilding in the lower part of the masonry walls, mostly of the southwestern façade which had suffered some more substantial damage. Parts of the northwestern and southwestern sides of the stone masonry parapet wall of the portico were also rebuilt. The cornice on the edge of the crown of the western exterior corner of the building that had collapsed was completed with new stone slabs. New re-pointing after the cleaning process of the masonry walls was minimal. Samples of the old mortar render of the façades were preserved in-situ during the construction of the new mortar renders. On the northwestern façade of the building in particular, a render specimen with an inscribed star (of mediocre artistic quality) was also preserved in-situ (fig. 43).

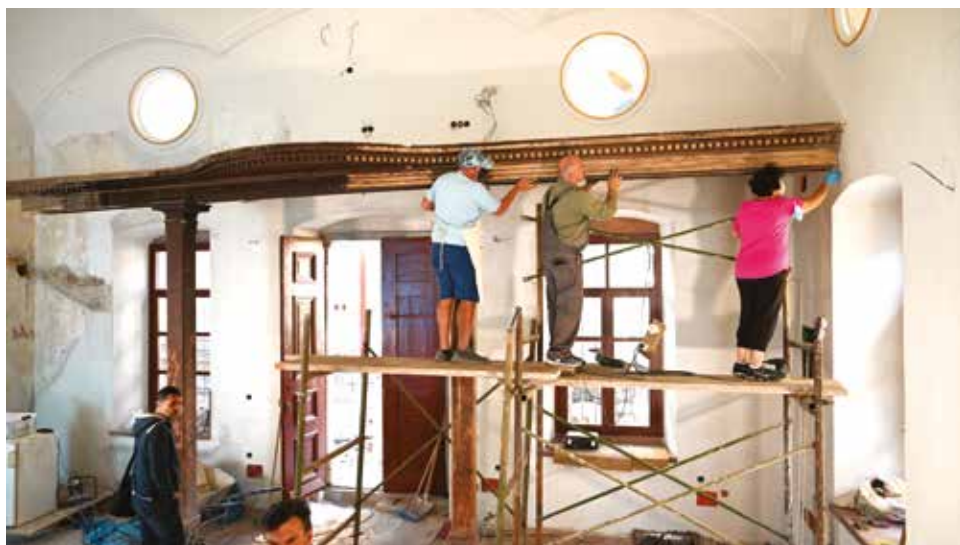
Εικ. 44 / Fig. 44

Monuments of the Hellenic Ministry of Culture in September 2022. The state of preservation of the balcony was deemed to be mediocre to bad, primarily due to the loss of original material, such as the western part of the balcony, the wooden staircase and parapet; only traces of the layout of the latter survived on the balcony floor. Other issues addressed were extensive scraping on the wooden surfaces, oily residues, and render remnants, traces of fire, oxidation of the varnish coating, decolorization and lastly, wood-boring insect infestation. Ephorate conservators worked on the balcony, where they proceeded to clean off superficial dust, pollutants and soot deposits, strip off the layers of oxidized varnish that covered all wooden elements (fig. 44), disinfest the wooden structure, and lastly consol-

idate the entire balcony with penetrating synthetic acrylic resin. At the same time, iroko wood was used to replace the missing, 3.30 m. long western part of the balcony that had collapsed, as well as the simple wooden railing; iroko wood was also used to reconstruct the missing wooden staircase that led up to the balcony, which was supported on a 4.95 m. tall, vertical post 0.14 m. in diameter. Lastly, the entire staircase was encased in a sem-

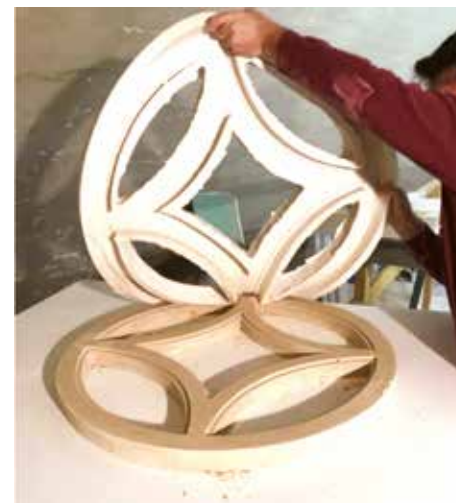
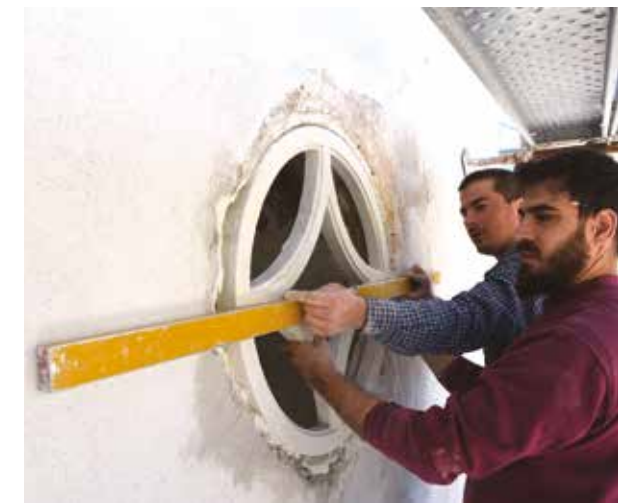
Εικ. 46 α-β / Fig. 46 a-b

Εργασίες κατασκευής και τοποθέτησης σκελετών στους φεγγίτες

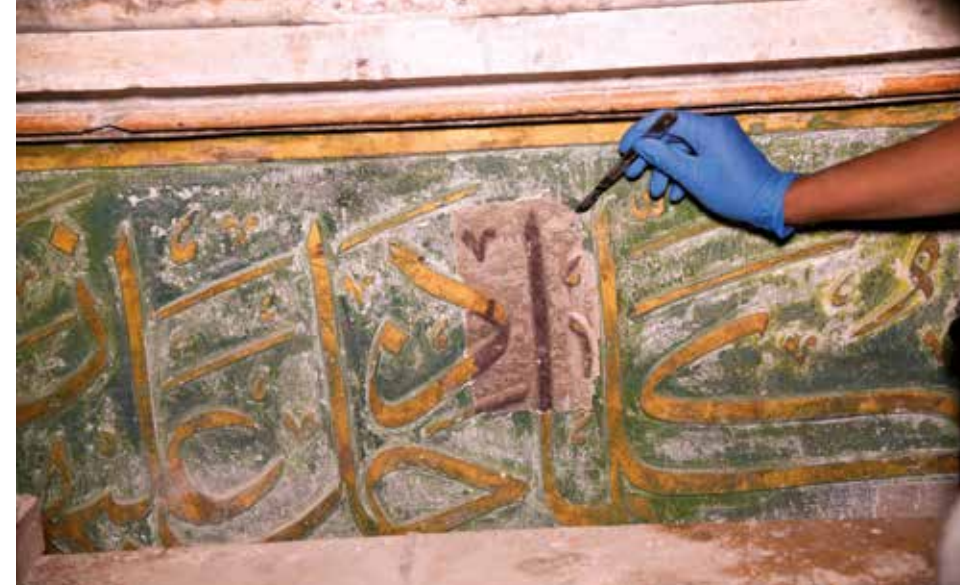
Εικ. 49 / Fig. 49

Εργασίες καθαρισμού της επιγραφής, πάνω από το μιχράμπ

subsequent paint layers from the *mihrab* niche also revealed that it was originally painted in an off-white hue, with a dark green background, on which was written the *mihrab* inscription in relief gold lettering (fig. 49). The conservation of the decorative elements of Hamidiye Mosque was completed with the restoration of the original surviving parts with the use of water-soluble, acrylic paint.

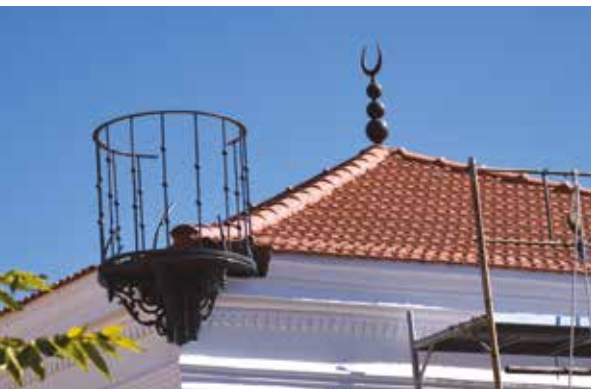
Εικ. 50 / Fig. 50

Σιδερένιος εξώστης στη δυτική εξωτερική γωνία, μετά τις εργασίες αποκατάστασης

A new metal railing and an iroko wooden floor, 1.10 m. in diameter were added to the circular, metal part of the minaret balcony on the western corner of the roof (fig. 50).

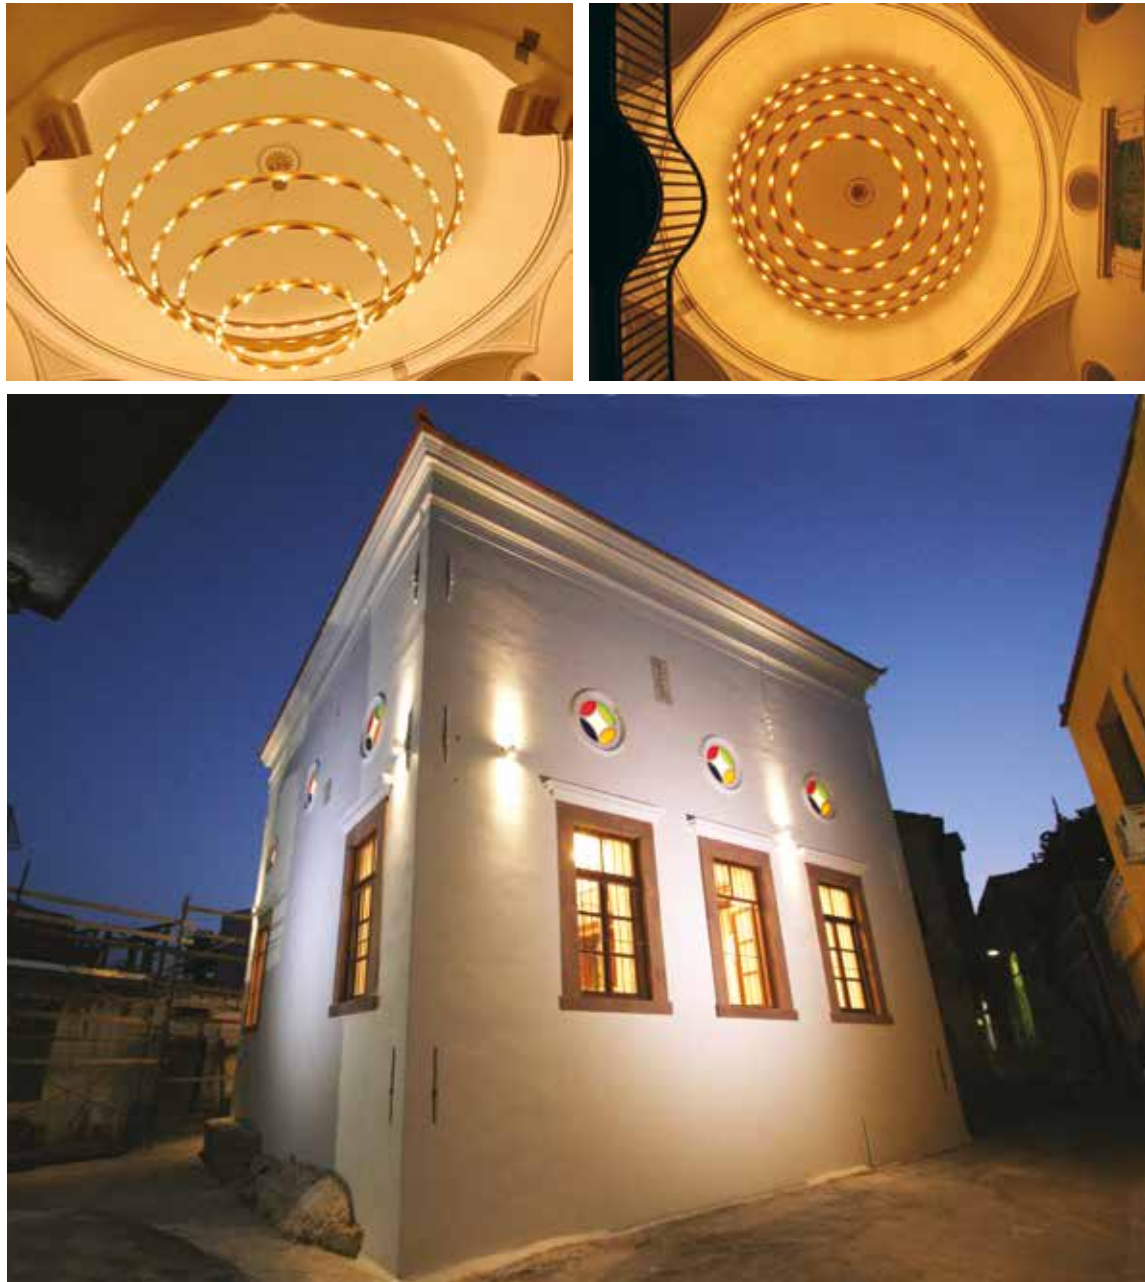
Εικ. 53 α-γ / Fig. 53 a-c

Τοποθέτηση φωτιστικών στο εσωτερικό και στις εξωτερικές όψεις του τεμένους Χαμηδιέ

Since the monument is located on a main, though particularly underlit street of the Castle of Chios, its promotion required, apart from the interior lighting, the installation of lights on the exterior façades, according to a lighting design proposal that was prepared by the firm Petridis S.A. Lighting (fig. 52 a-b & fig. 53 a-c). Finally, the programmed reuse of the mosque as a multi-function cultural space, prescribed the installation of an HVAC system, according to a relevant proposal prepared within the framework of the restoration project.

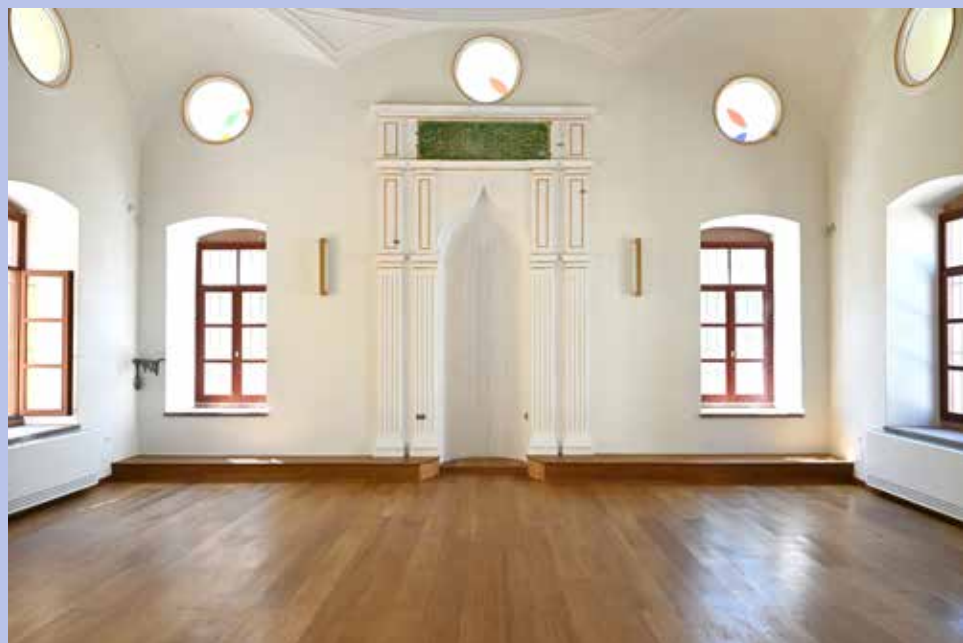
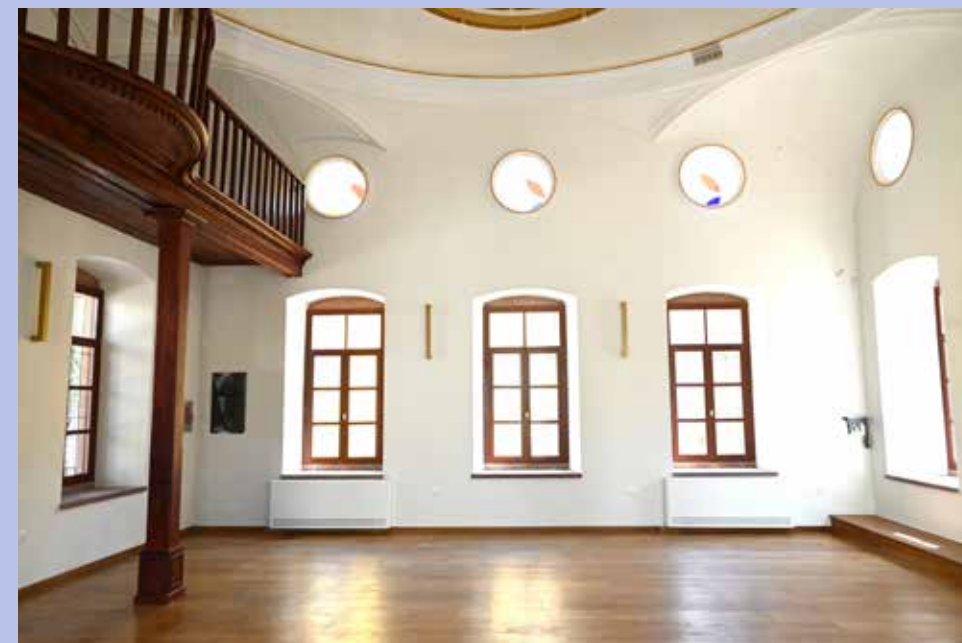
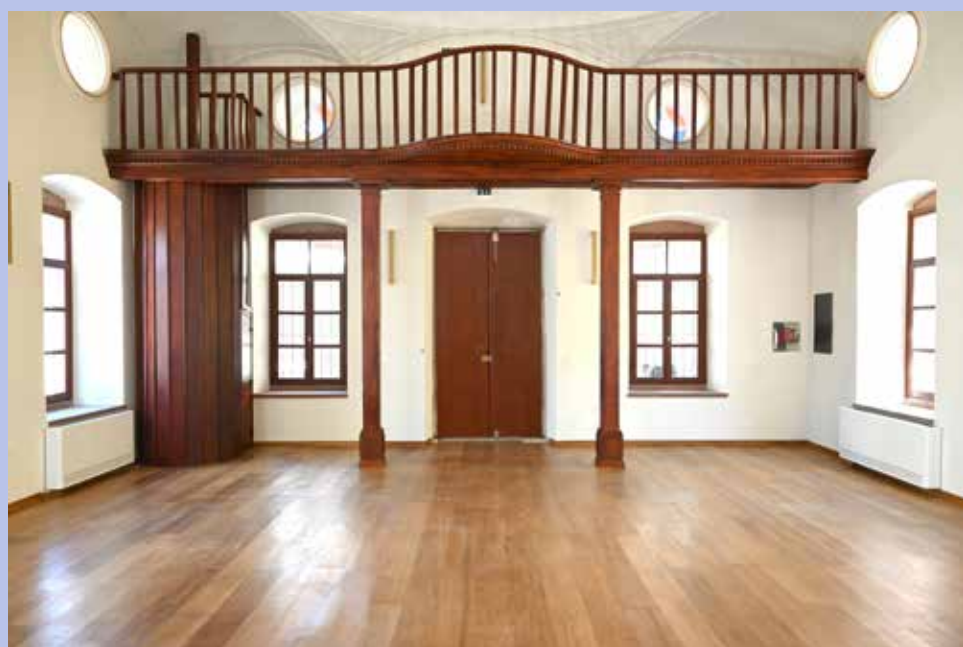
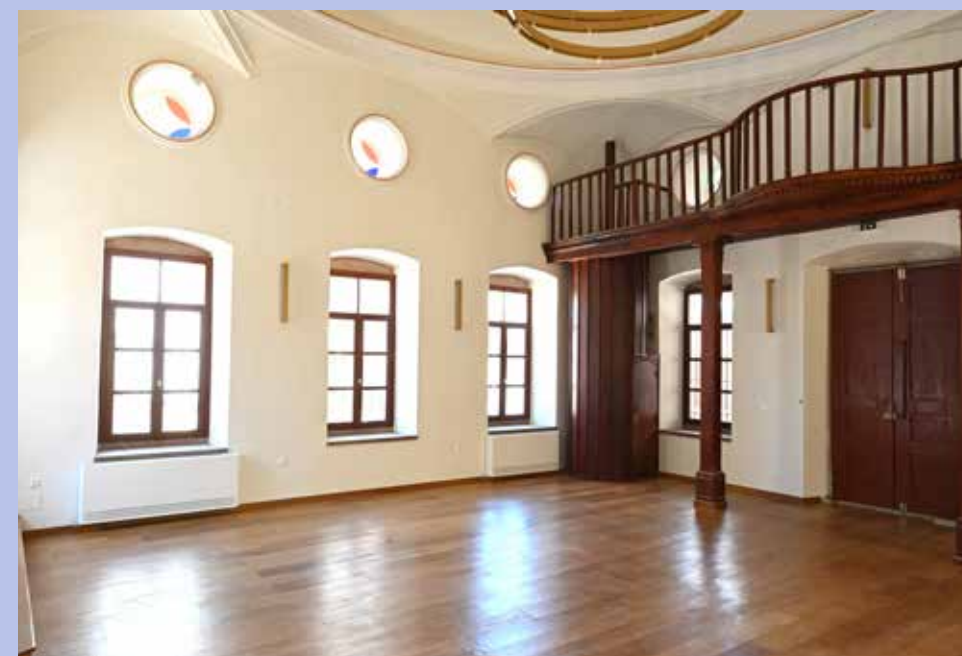
Νοτιοανατολική και βορειοδυτική εσωτερική πλευρά, μετά τις εργασίες αποκατάστασης

Southeastern and northwestern side of the interior, after restoration

Βορειοανατολική και νοτιοδυτική εσωτερική πλευρά, μετά τις εργασίες αποκατάστασης

Northeastern and southwestern side of the interior, after restoration

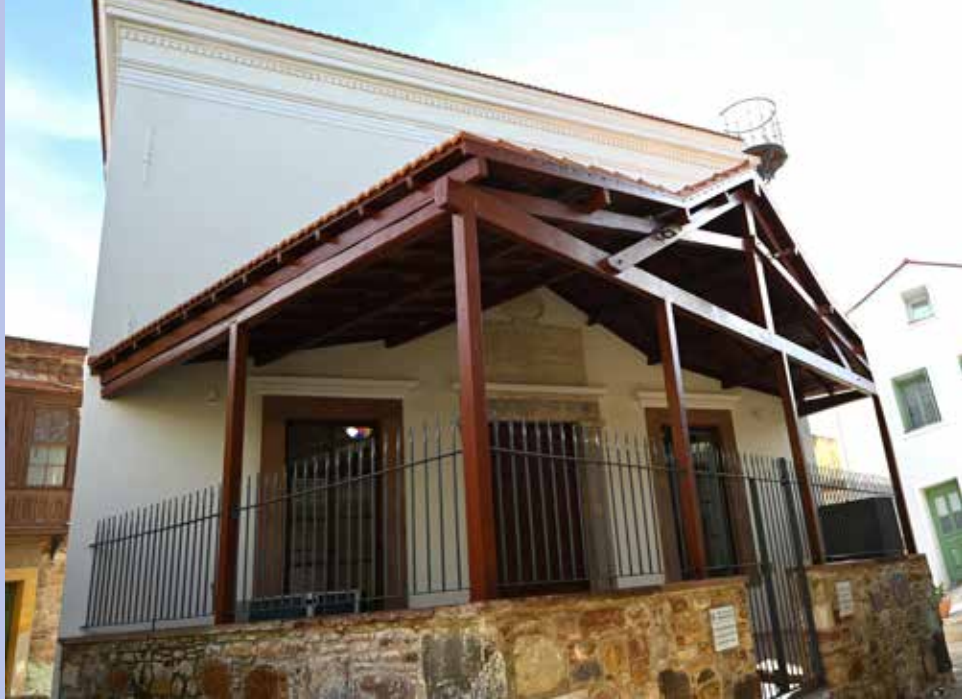
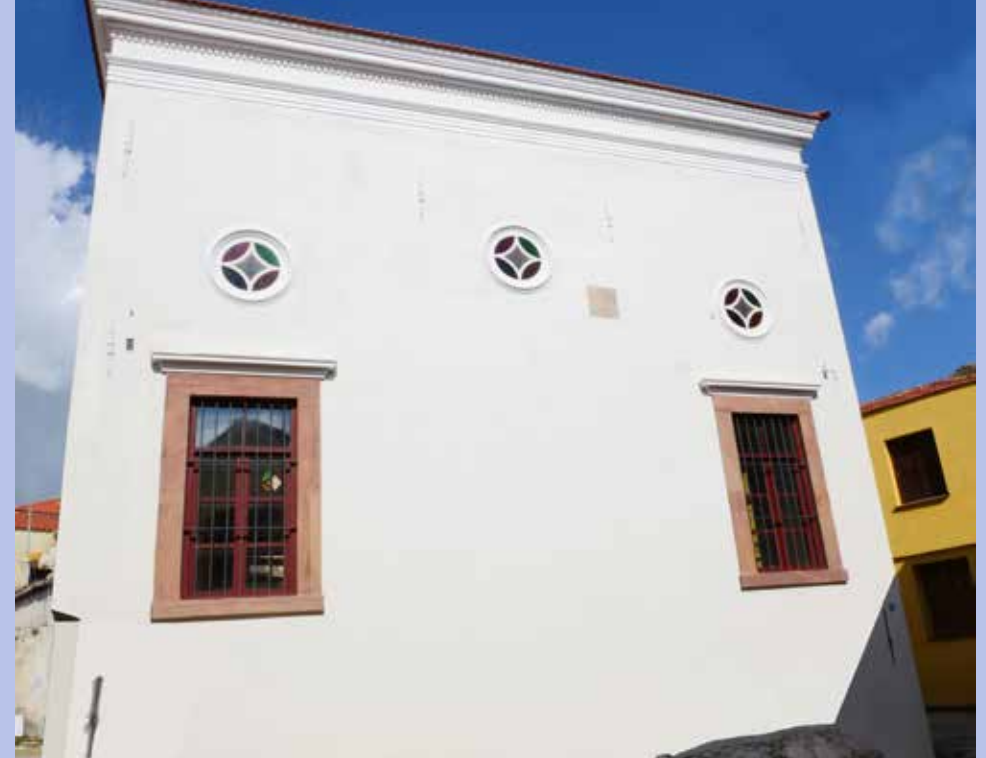
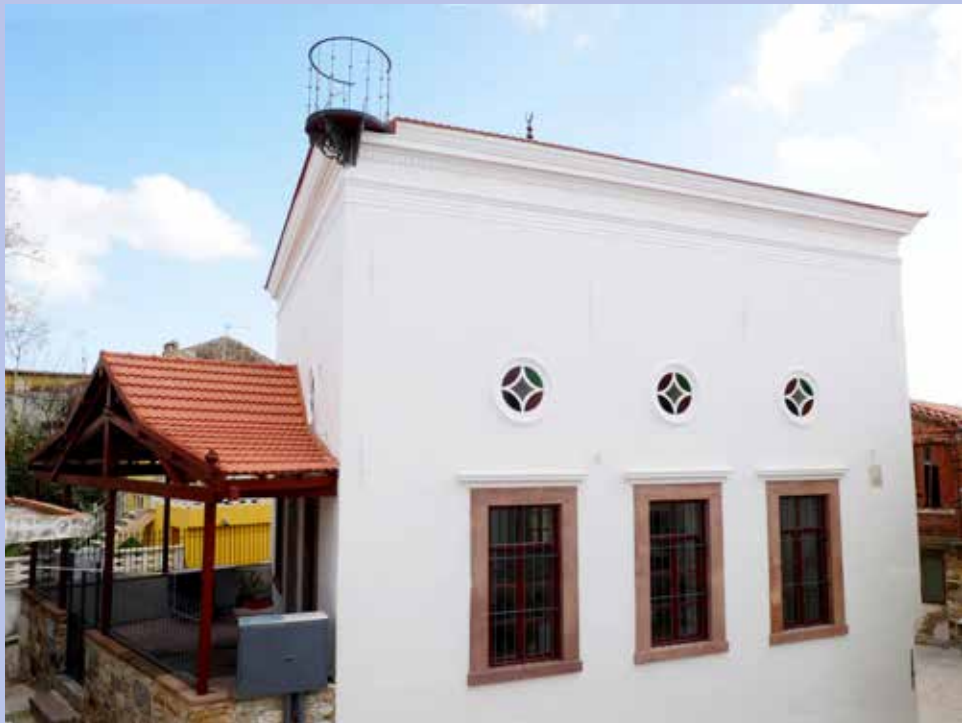
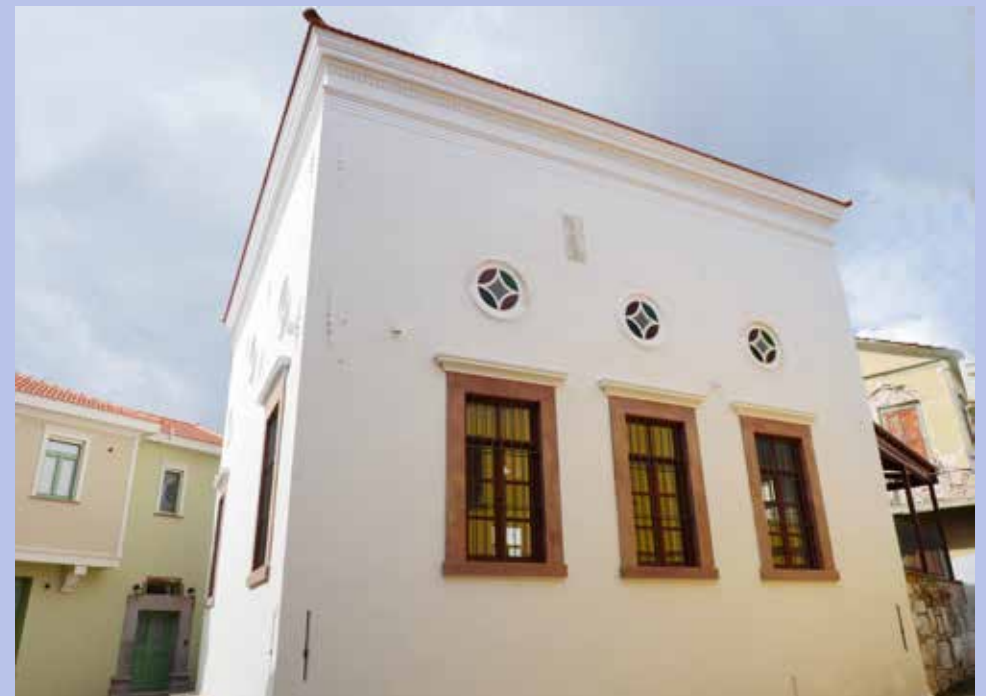
Βορειοδυτική και νοτιοδυτική όψη, μετά τις εργασίες αποκατάστασης

Northwestern and southwestern façade, after restoration
